# *Jurnal Arsitektur* **KOLABORASI**

**VOLUME 2, NOMOR 1, APRIL 2022**

**MAPPING HUNIAN LAYAK HUNI DI DALEM KANEMAN  
BERDASARKAN INDIKATOR POGRAM KOTA TANPA KUMUH**

**RENCANA ANGGARAN BIAYA PERBAIKAN GEDUNG  
BERDASARKAN PENILAIAN DAN EVALUASI KONDISI FISIK BANGUNAN  
(STUDI KASUS: GEDUNG RAWAT INAP VIP  
RUMAH SAKIT BHAYANGKARA POLDA LAMPUNG)**

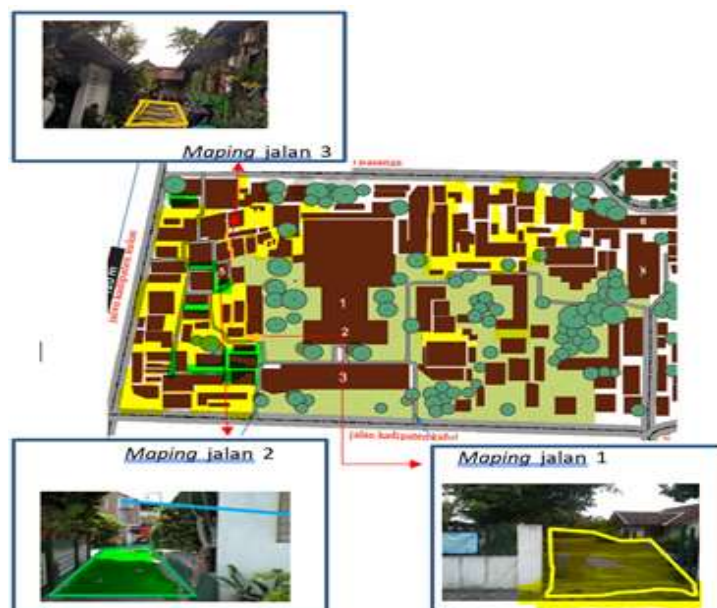
Gambar 2. Mapping jalan di Dalam Kaneman

Dari *mapping* jalan di Dalam Keneman didapatkan hasil sebagai berikut :

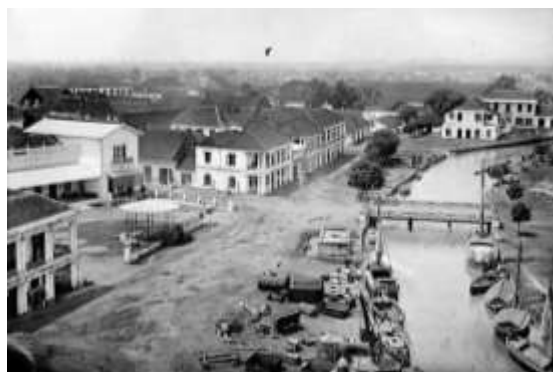
**Gambar 1.** Kali Baru Sebelum Revitalisasi

Tahun 1854 di di Semarang dibangun pelabuhan yang lebih dekat dengan laut, setelah penghasil terbesar komoditas gula, kapuk, kayu jati, dan bahan bangunan lainnya pelabuhan sebelumnya Pembangunannya didahului penggalian sebuah kanal yang dinamakan Kanal Kali Baru panjangnya sekitar 1.180 meter dan lebar 23 meter. Pelabuhan ini terhubung dengan kali Semarang sehingga kanal ini seperti

anak sungainya Kali Semarang yang menjorok ke pantai. Tonase kapal yang bisa masuk mencapai 500 ton masuk ke Kanal Kali Baru, sementara kapal-kapal besar berlabuh sekitar 3-4 mil laut dari titik pantai.

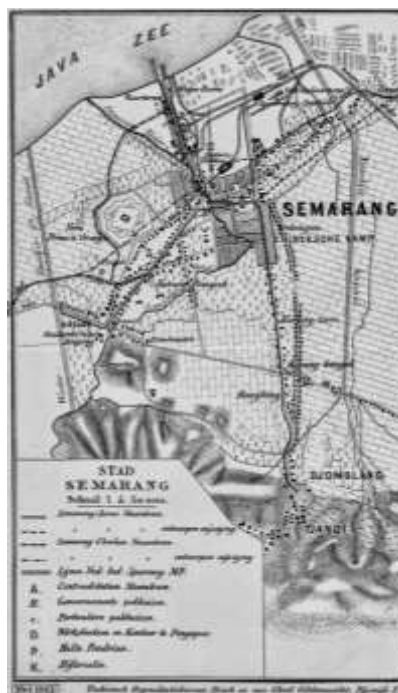
**Gambar 3.** Peta Jalur KA di Semarang Mei 1913

Dalam buku *Het Indische spoor in oorlogstijd De spoor-en tramweg maatschappijen in Nederlands-Indie in de vuurlinie, 1873-1949*, De Bruin (2003), menceritakan bahwa Kolonel J.H.R. van Der Wijk insinyur militer yang pertama kali mengajukan usul pembangunan jalur kereta api di Pulau Jawa, dan pada tahun 1863 melalui konsensi dengan Nederlandsch Indische Spoorweg Maatschappij (NISM) dibangun jalur kereta api pertama Semarang-Vorstendlanden tapi awalnya baru Semarang-Tanggung. Kemudian dibentuk SJS berdasarkan konsesi Pemerintah Kolonial Hindia Belanda pada tanggal 1 Desember 1879 membangun jalur trem menghubungkan Semarang – Kudus - Pati daerah penghasil terbesar komoditas gula, kapuk, kayu jati, dan bahan bangunan lainnya dan mulai beroperasi 28 September 1881 dengan moda trem. SJS adalah Samarang-Joana Stoomtrem Maatschappij, dan kemudian ditugasi untuk membuka rute trem melayani wilayah kota Semarang pada tahun 1881, dan dalam peta tahun 1913 terlihat keseluruhan jalur di dalam kota Semarang yang dilayani. Jalur trem SJS berawal dari Stasiun Centraal Jurnatan, dan terdiri dari jalur ka jarak jauh ke arah Jawa Timur (dari Stasiun Centraal menuju ke Utara kemudian berbelok ke Timur ke arah Demak).

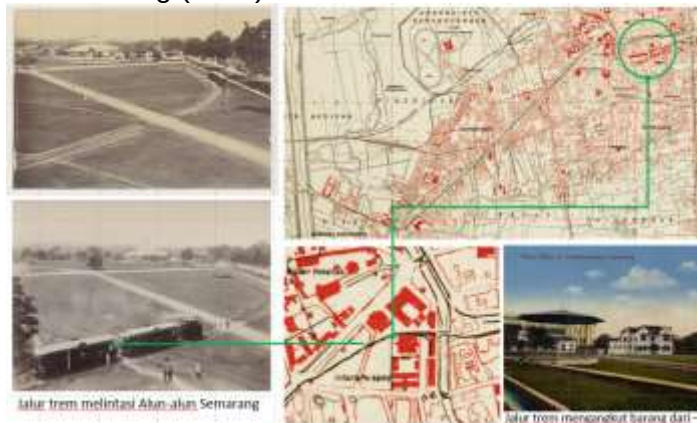
**Gambar 4.** Jalur Trem Jurnatan-Kantor Pos-Alun-alun-

Trem mulai dari Stasiun Jurnatan, melintasi kawasan penting ke arah Selatan yaitu Karangturi, Bangkong, dan halte terakhirnya Jomblang (sekarang depan pertokoan Java Mall). Jalur ini dibuat untuk melayani masyarakat Belanda yang banyak memiliki rumah-rumah indah di daerah Selatan, seperti Candi. Dan Kaliwiru. Tetapi trem tidak bisa sampai ke atas karena kecuraman bukitnya.

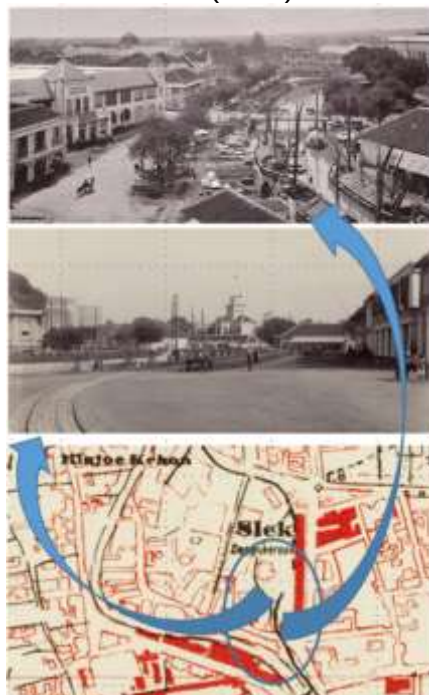
### **Gambar 5. Jalur Trem Jurnatan-Kleine Boom**

Dioperasikan 1883 relasi Stasiun Jurnatan - Kleine Boom (Pelabuhan Semarang). Jalur rel ini yang dalam penelitian ini menjawab pertanyaan penulis tentang pengangkutan hasil bumi dan pabrik dari daerah-daerah ke pelabuhan. Koridor rel Stasiun Semarang Centraal Jurnatan-Kleine Boom pernah dimanfaatkan SCS membawa para pengusaha perkebunan ke arah barat Semarang

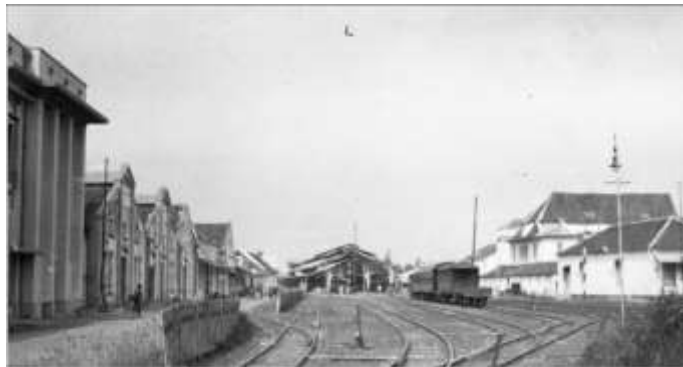
**Gambar 6. Stasiun Semarang Centraal Jurnatan**

5. Trem kota di Semarang maju dan mampu melayani transportasi penduduk Semarang dari kawasan pusat kota Belanda (Stasiun Jurnatan) ke arah Selatan (Jomblang), dan ke arah Barat (Bulu) hingga sampai di Banjir Kanal Timur. Stasiun Jurnatan dibangun menjadi sebuah stasiun yang sangat besar dinamakan Stasiun Semarang Centraal, dan SJS membangun kantor pusat dan bengkel kereta di Pengapon.

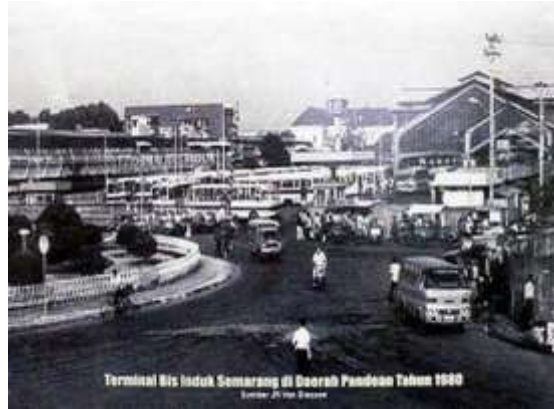
**Gambar 7.** Terminal Induk Semarang menempati Semarang Centraal Station

6. Tahun 1974, Stasiun Jurnatan harus tutup dan semua kereta yang melintas dan dilayani dari stasiun ini dialihkan ke Stasiun Semarang Tawang. Stasiun ini masuk dalam stasiun kereta api non-aktif kelas besar yang berada di Purwodinatan, Semarang tetapi ternyata tidak masuk dalam daftar aset perkeretaapian Indonesia yang dikelola Perusahaan Jawatan Kereta Api (PJKA), kemudian dialihfungsikan sebagai Terminal Bis Induk.

7. Terminal bis yang menggunakan bekas bangunan stasiun akhirnya dibongkar pada tahun 1980. Stasiun Centraal Jurnatan yang merupakan stasiun pusat SJS dan memiliki massa bangunan sangat besar tidak dapat menjadi bukti sejarah lagi. Kemudian di atasnya dibangun sebuah pusat perdagangan yang sangat besar. Tertinggal ruas jalan dan bentuk masa bangunan yang secara keruangan dapat dilihat secara visual oleh mata arsitek sebagai bukti di sana pernah dibangun sebuah stasiun besar seperti dalam dokumentasi Gambar 8.

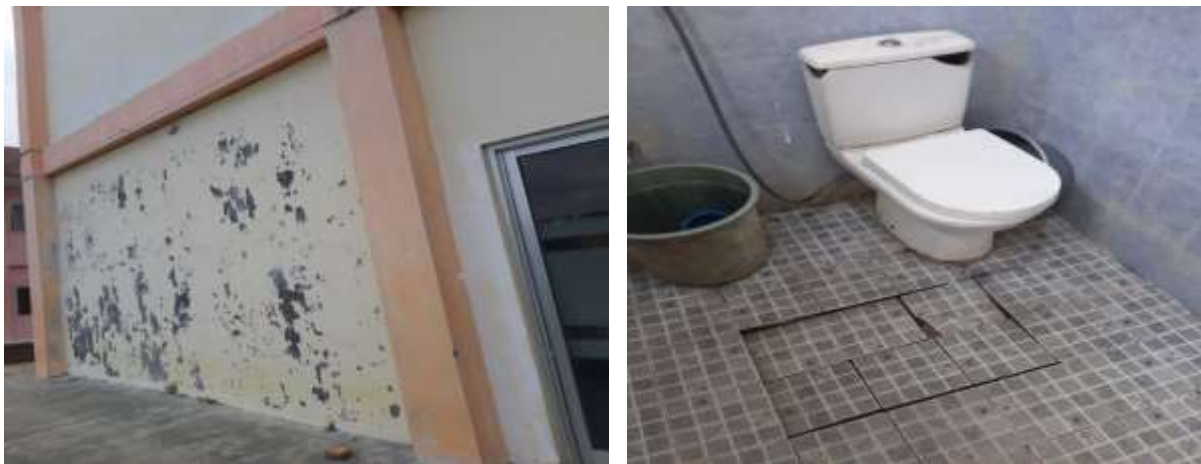
**Gambar 1.** Beberapa Kerusakan pada Gedung

Gambar 1 dibawah ini merupakan beberapa contoh kerusakan yang ada pada gedung.

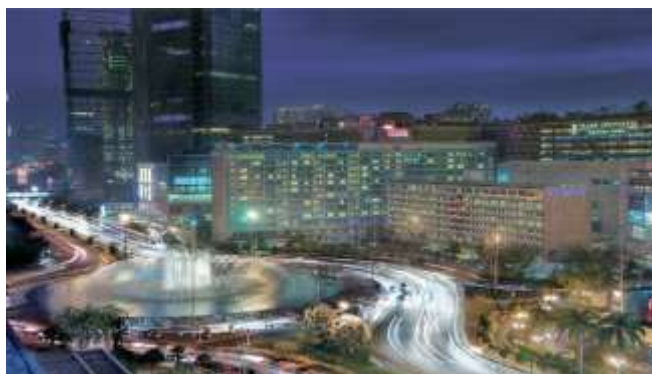
**Gambar 2.** Hotel Indonesia Jakarta

Lokasi : Jl. MH Thamrin No.1, Jakarta  
 Arsitek : Abel Sorensen  
 Pemilik : Kempinski Grup  
 Luas Lahan : ± 25.000 m<sup>2</sup>  
 Operasional : 24 Jam  
 Dibuka : Pertama dibuka tahun 1962

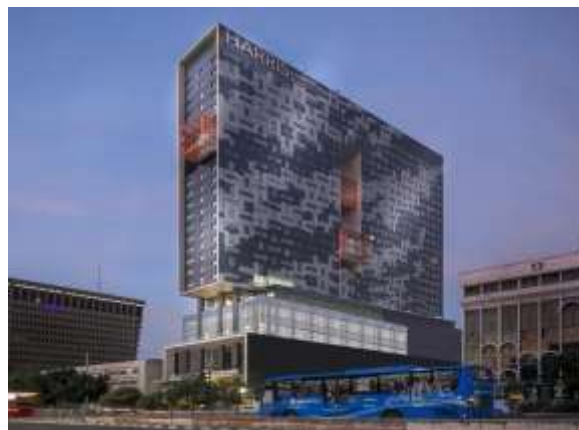
**Gambar 3.** Harris Vertu Hotel Jakarta

Bentuknya yang unik dan modern membuat Harris Vertu Hotel ini menjadi salah satu hotel yang menarik untuk dikunjungi baik itu anak-anak muda maupun keluarga yang sedang liburan dan membutuhkan tempat peristirahatan yang nyaman dan elegan. Memiliki ketinggian 110 meter membuat Harris Vertu Hotel Jakarta ini menampilkan kesan megah dan gagah, di tambah gaya arsitektur modern yang dipakainya melengkapi bangunan hotel ini. Bentuk dasar Harris Vertu Hotel ini adalah persegi panjang, bangunan tinggi yang memanjang ke belakang dengan lubang di tengah bangunan menambah nilai estetika pada bangunan Harris Vertu Hotel ini.

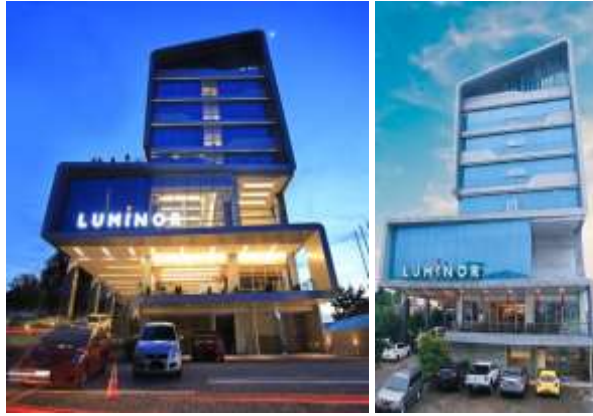
**Gambar 4.** Luminor Hotel Jambi

Luminor Hotel Jambi ini memiliki bentuk yang unik, kasual, dan modern. Bentuk dasarnya adalah persegi panjang yang mengalami pengurangan dan perubahan di beberapa bagian sisinya. Dengan memainkan pola pada fasadnya, membuat hotel ini terlihat tidak membosankan dan menarik untuk dikunjungi. Luminor Hotel Jambi ini memiliki 8 lantai dengan 98 kamar untuk penginapan, serta dilengkapi fasilitas restoran dan ruang pertemuan.
